**Hodnocení dřevin na veřejných plochách obce Vřesina**

**Diplomová práce**

Bc. Lenka Skácelová

**Ostrava 2014**

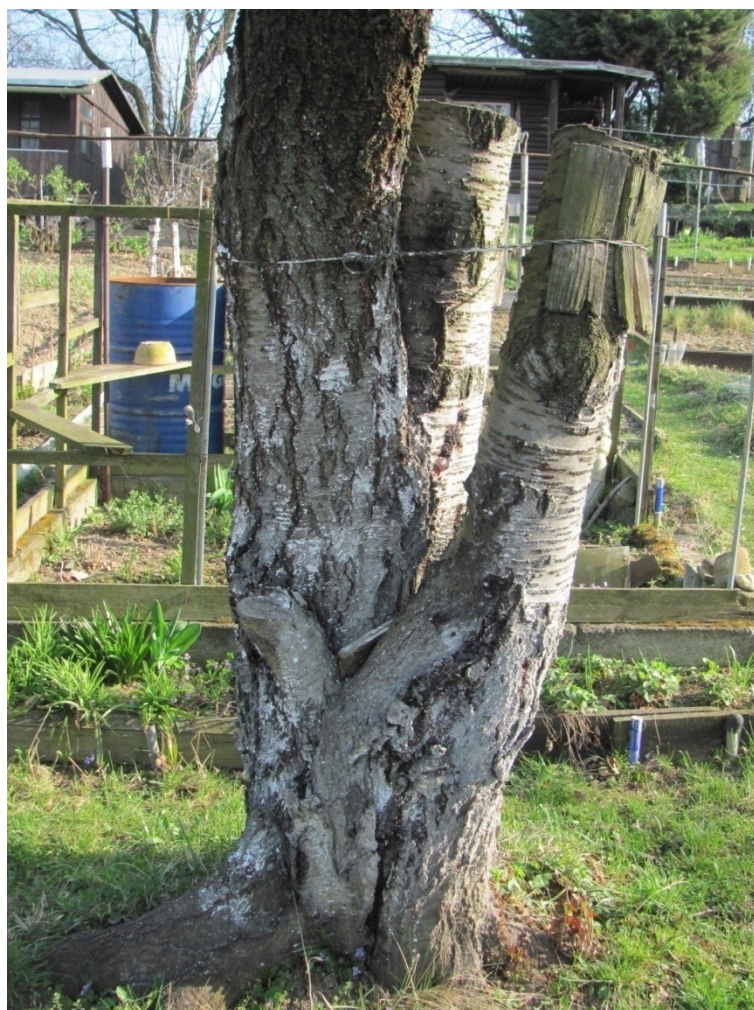
Pod č. 2 se nachází *Cerasus avium*, která je také v pořádku a nevykazuje žádné známky špatného zdravotního stavu. Pod č. 3 je taktéž *Cerasus avium*, která měla velký zásah do zdravotního stavu. I když je *Cerasus avium* velmi odolná, tak takový řez je už hodně velký. Strom byl tvořen třemi kmeny, z toho dva byly částečně odřezány a jsou svázány drátem k tomu poslednímu, pro lepší stabilitu stromu. Na kmeni je i prasklina, která zřejmě byla ošetřena vápnem tak jako další odřezané větve, viz. obr. č. 9.

Obr. č. 9: Strom č. 3 : *Cerasus avium*. Zdroj : Bc. Lenka Skácelová, 2014

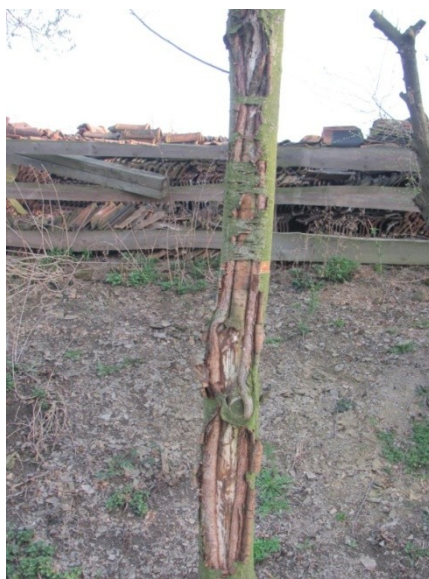
Strom s č. 1 náleží *Fraxinus excelsior*, který má hodnocen zdravotní stav jako výborný, jako všechny ostatní druhy budou i ty následující mít neovlivněné růstové podmínky. Stromy s č. 2 – 9 jsou *Alnus glutinosa*. Tyto stromy byly ohodnoceny ze zdravotního stavu výborně, protože nemají žádné prvky, které by zvyšovaly jejich biologický potenciál. Jsou to odolné a velmi přizpůsobující dřeviny. Pod č. 10 se nachází *Salix fragilis*, která je také ve výborném zdravotním stavu. Od č. 12 se už podél vodního toku začíná objevovat další druh dřeviny a to *Populus tremula*. Tento strom má prasklinu na kmeni stromu, z toho důvodu hodnocen ze zdravotního stavu jako výrazně zhoršený, viz. obr. č. 11.

Obr. č. 11: Strom č. 12 – *Populus tremula*, Zdroj: Bc. Lenka Skácelová, 2014

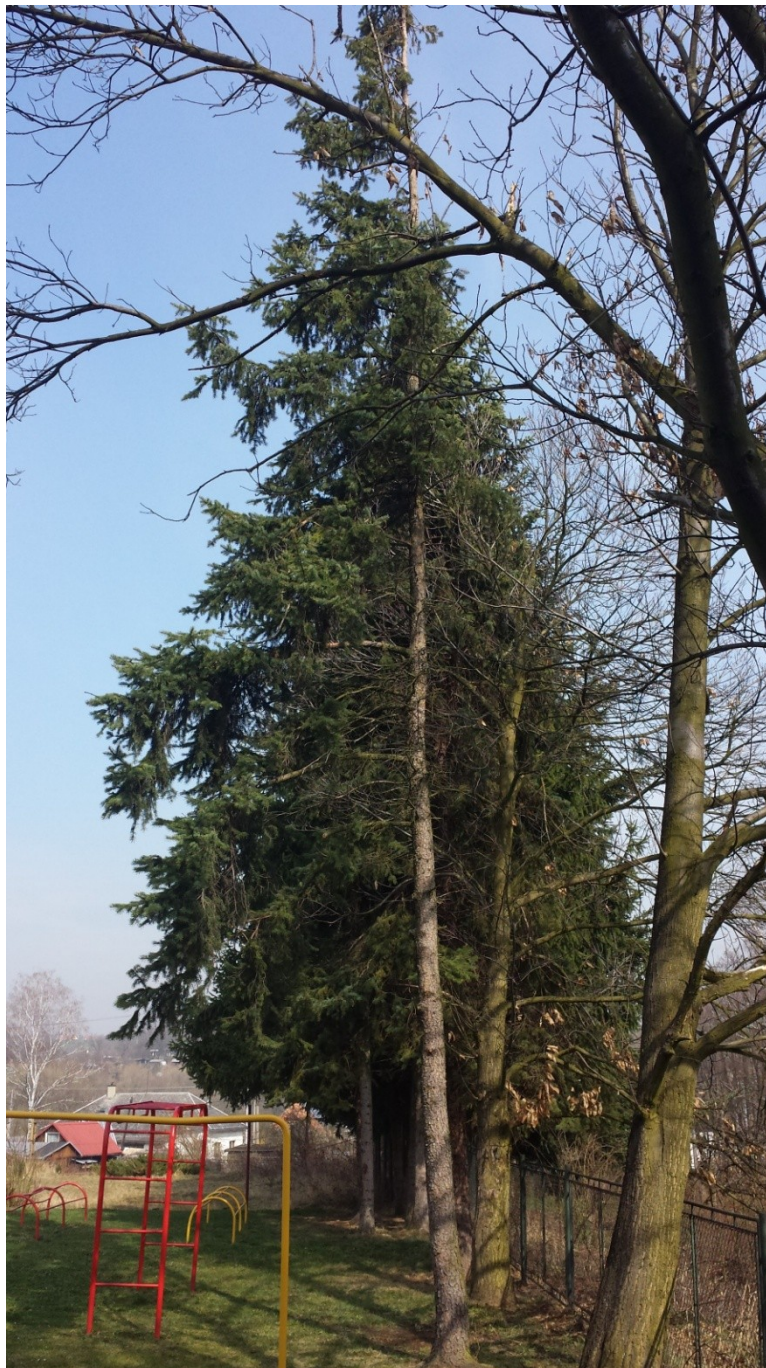
*Picea abies*, který má výrazně zhoršený zdravotní stav z důvodu proschnutí téměř poloviny koruny stromu, viz. obr. č. 13.

Obr. č.13: Strom č. 34 – *Picea abies*. Zdroj Bc. Lenka Skácelová, 2014

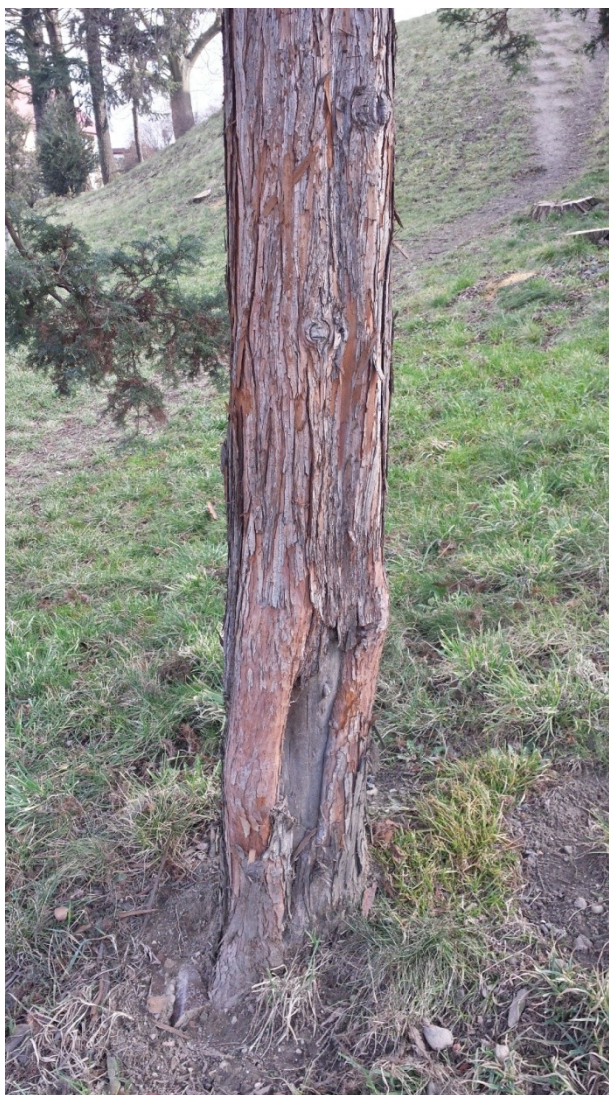
nebezpečnou invazní rostlinu. Číslo 10 náleží dřevině *Cryptomeria japonica*, kdy její zdravotní stav je zhoršený, z důvodu proschnutí větví, menším poškozením borky a s prasklinou na kmeni. Z mého pohledu tato dřevina na této ploše moc neprospívá, oproti výšce stromu, má nepoměrně úzký kmen, viz.obr. č. 19.

Obr. č. 19: Strom č. 10 – *Cryptomeria japonica*. Zdroj: Bc. Lenka Skácelová, 2014.

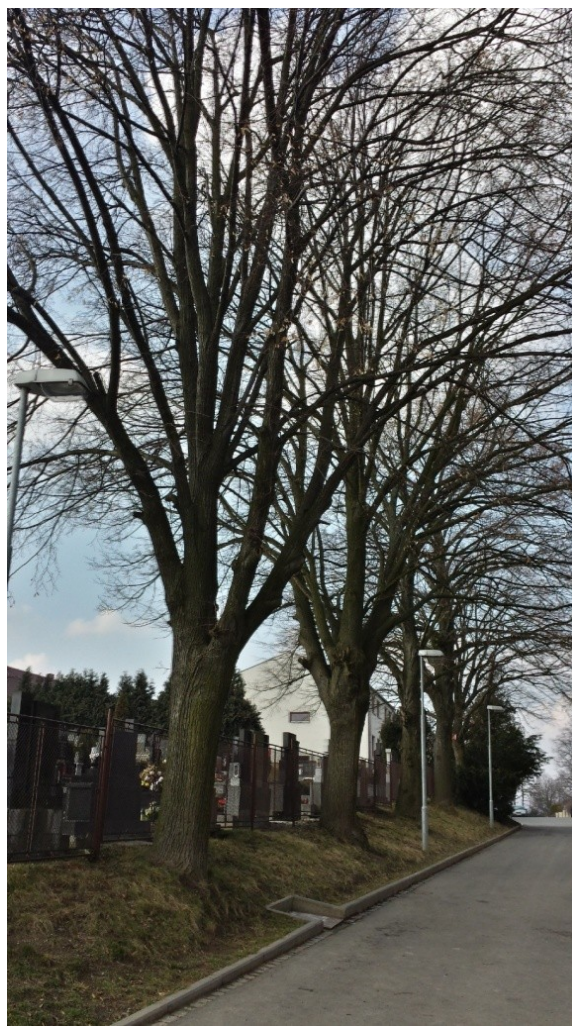
Naproti smuteční síni přes cestu, rostou v pruhu, který je z jedné strany omezený cestou a z druhé strany pomníky dva *Taxus baccata*, zaznačeny pod č. 46 a 47. Ze zdravotního stavu jsou tyto keře výborné, jen by je bylo potřeba upravit a prořezat. V tomto již zmíněném pásu se dále vyskytuje malé stromořadí pěti *Tilia platyphyllos*. Na těchto stromech je už znát stáří. Na kmenech těchto stromů se vyskytují malé dutiny a omezené růstové podmínky. Tady bych jen doporučila prořezávku větví a monitorovat stabilitu stromů, aby nedošlo k vyvrácení, viz.obr.č. 22.

Obr. č. 22 :Stromy č. 49 – 52 – *Tilia platyphyllos*. Zdroj: Bc. Lenka Skácelová, 2014.

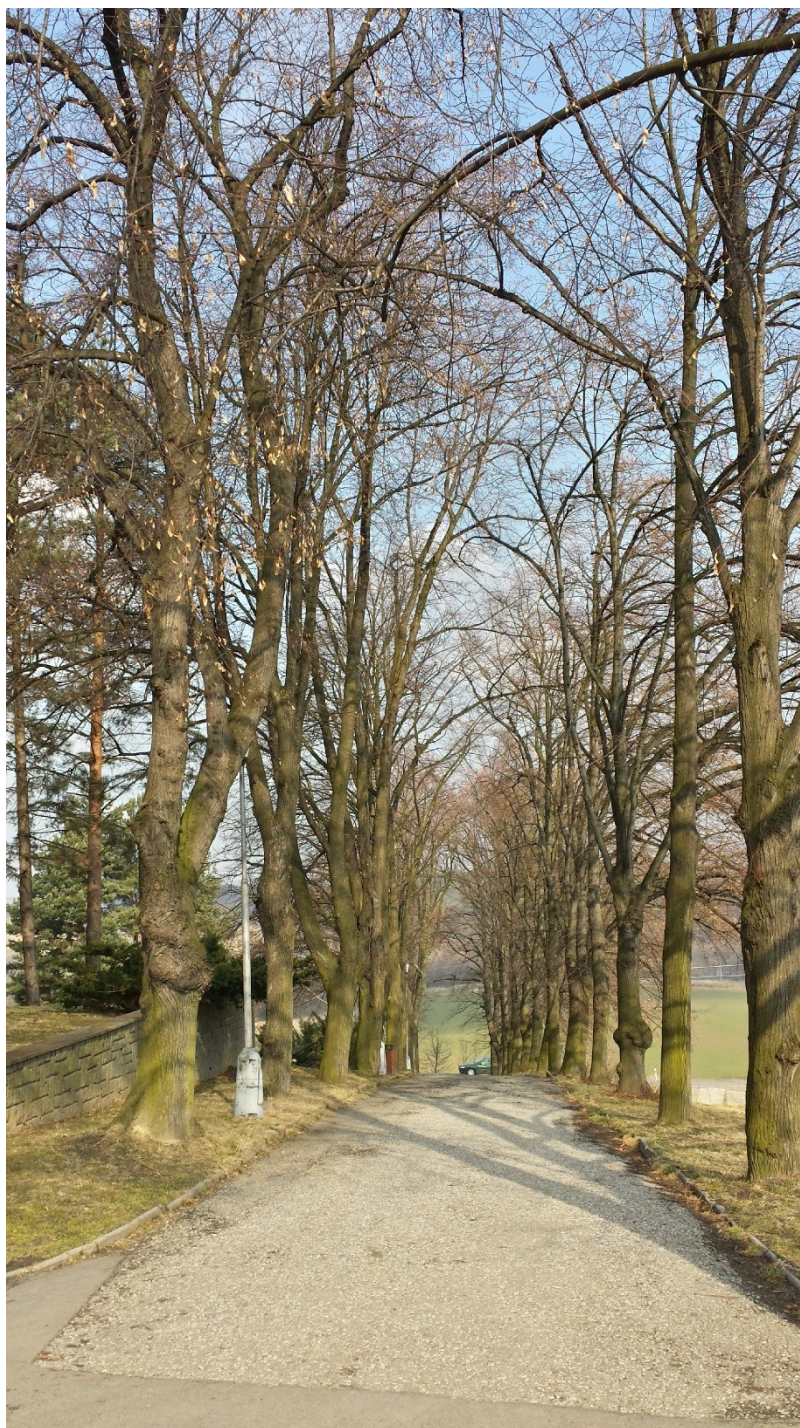
doporučeno provést prořezávku suchých větví, a do budoucna stromy monitorovat. Vhodné by také bylo si jednou za čas pozvat odborného a školeného pracovníka (arboristu), aby udělal podrobnější popis stavu zmiňovaných dřevin. Součástí lipové aleje je i strom s č. 102 je zřejmě z náletu vyrostlá *Betula pendula*, která je zatím v pořádku, ale je hodně nahnutá směrem k parkovišti a celkově nestabilní.

Obr. č. 24 : Lipová alej u hřbitova. Zdroj: Bc. Lenka Skácelová, 2014

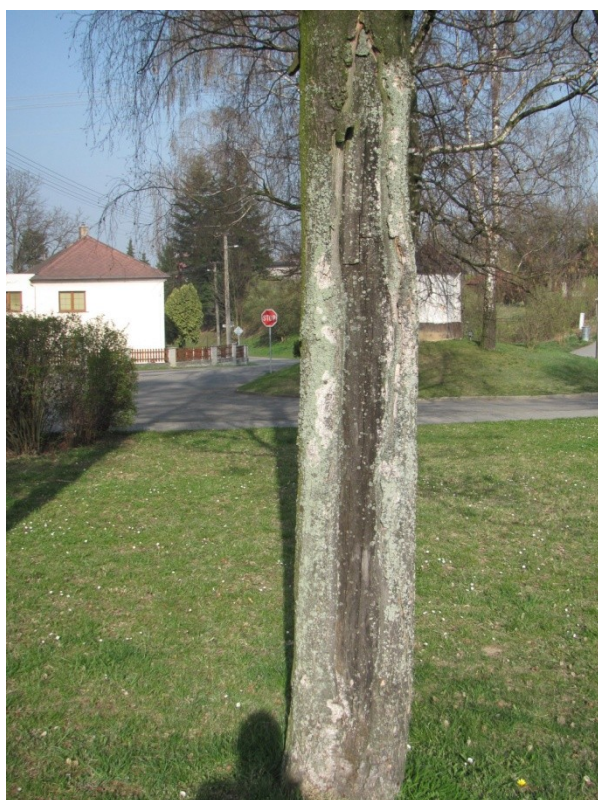
Pod č. 1 se nachází *Betula pendula*, která představuje krásný vzrostlý strom, se zacelující se dutinou na kmeni stromu. Pod č. 2 se nachází taktéž *Betula pendula*, která je v pořádku, bez žádných prvků, narušující její zdravotní stav stromu. Pod č. 3 a 7 je vysazená mladá *Corylus colurna*, která je v pořádku. Číslo 4 a 5 představují *Larix decidua*, které jsou také v pořádku. *Tilia cordata* pod č. 6 má od paty kmene ž do výšky asi 2 m

obrovskou hlubokou prasklinu, která narušuje zdravotní stav dřeviny viz obr. č. 27. Pod č. 8 *Corylus colurna*, č. 9, 10 *Tilia cordata*, č. 11 *Prunus spinosa*, č. 14 *Junglans regia*, a také č. 15 – 19 *Corylus colurna* jsou dřeviny nevykazující žádné poškození a výborným zdravotním stavem. Pod č. 13 se nachází *Cerasus avium*, která má prasklinu na postranní větvi, viz obr. č. 28. Zbylé stromy od č. 20 – 26 jsou upravené, prořezané s výborným zdravotním stavem. Číslo 26 představuje linii *Thuja occidentalis*, která odděluje rodinné domy od této plochy a zároveň vytváří tzv. stinné dřeviny rodinných domů.

Obr. č. 27: Strom č. 6 – *Tilia cordata*.  
Zdroj: Bc. Lenka Skácelová, 2014.

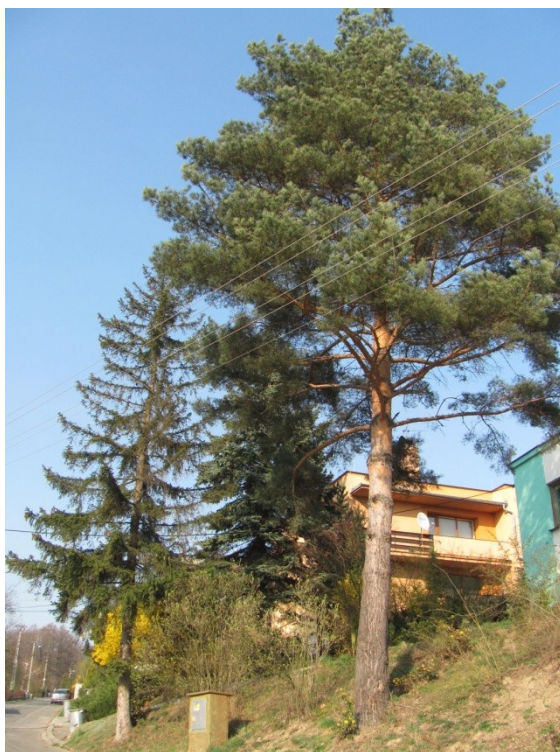
**Na ploše č. 2,** dle obr. č. 29, byly zahrnuty jen dva stromy, opět podél ulice Vřesová. Pod č. 8 je *Picea abies*, hodnocený podle zdravotního stavu jako dobrý. Jeho stav nemá vliv na stabilitu stromu, ale bylo zaznamenáno v koruně stromu mírné proschnutí větví a na kmeni místa s výtokem mízy. S č. 9 je spjata *Pinus sylvestris*, která má výborný zdravotní stav, u tohoto stromu byl zjištěn opět výtoky mízy na kmeni stromu, jinak je strom v pořádku.

Obr. č. 30: Strom č. 8 a 9. Zdroj: Bc. Lenka Skácelová, 2014.

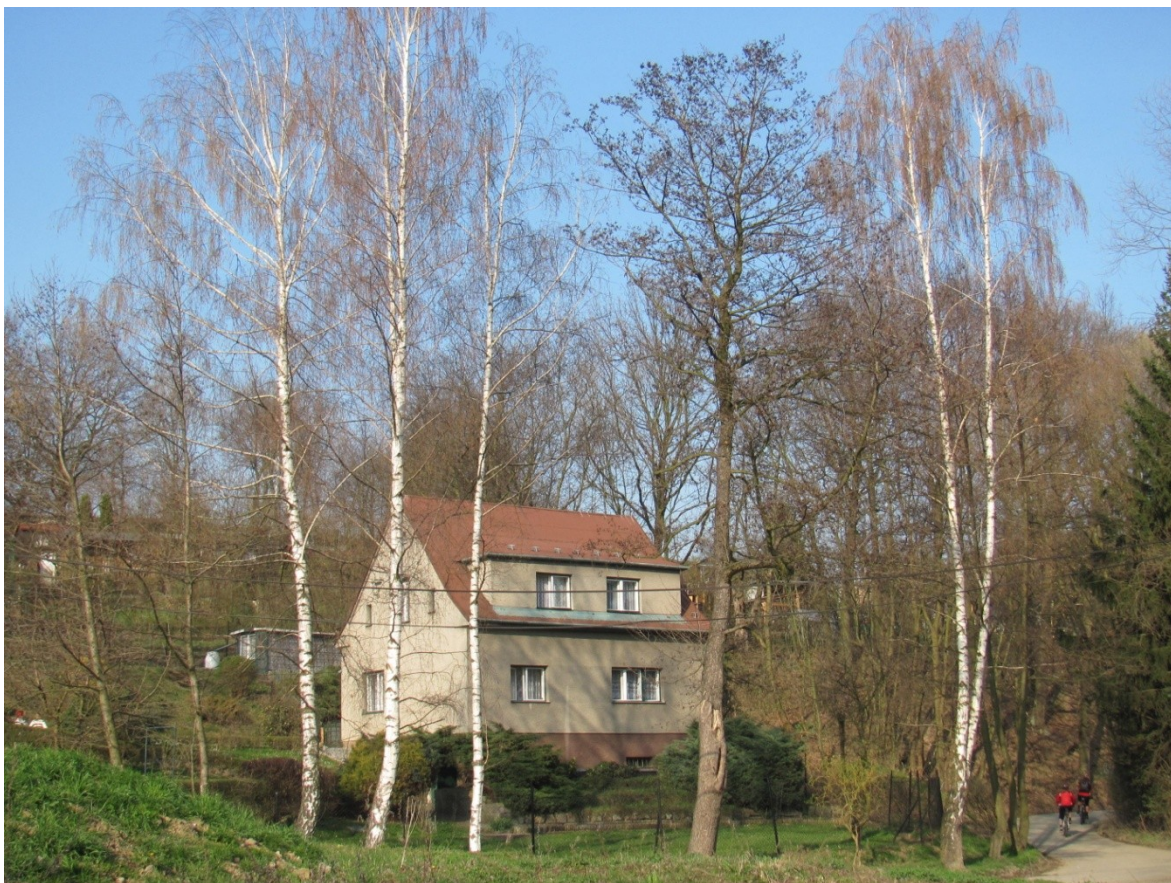
Druhá část plochy je na rozcestí ulice Vřesová a Písečná, naproti mostu, který vede přes vodní tok Vřesinka, obr. č. 31. Zde se nachází 8 stromů, z nichž první pod č. 11 je *Alnus incana* s výborným zdravotním stavem. Další dřeviny pod č. 12 – 14 a 16 jsou *Betula pendula*, které jsou ve výborném zdravotním stavu a prospívají. Pod č. 15, 17 a 18 se opět nachází *Alnus incana*, které jsou v pořádku, jen strom č. 18 má rozdvojený kmen. U rozdvojených kmenů je potřeba hlídat stabilitu. V tomhle případě to není zas až tak nutné, stromy nejsou přímo v zastavěném území obce.

Obr. č. 31: Stromy s č. 12 – 18. Zdroj. Bc. Lenka Skácelová, 2014.

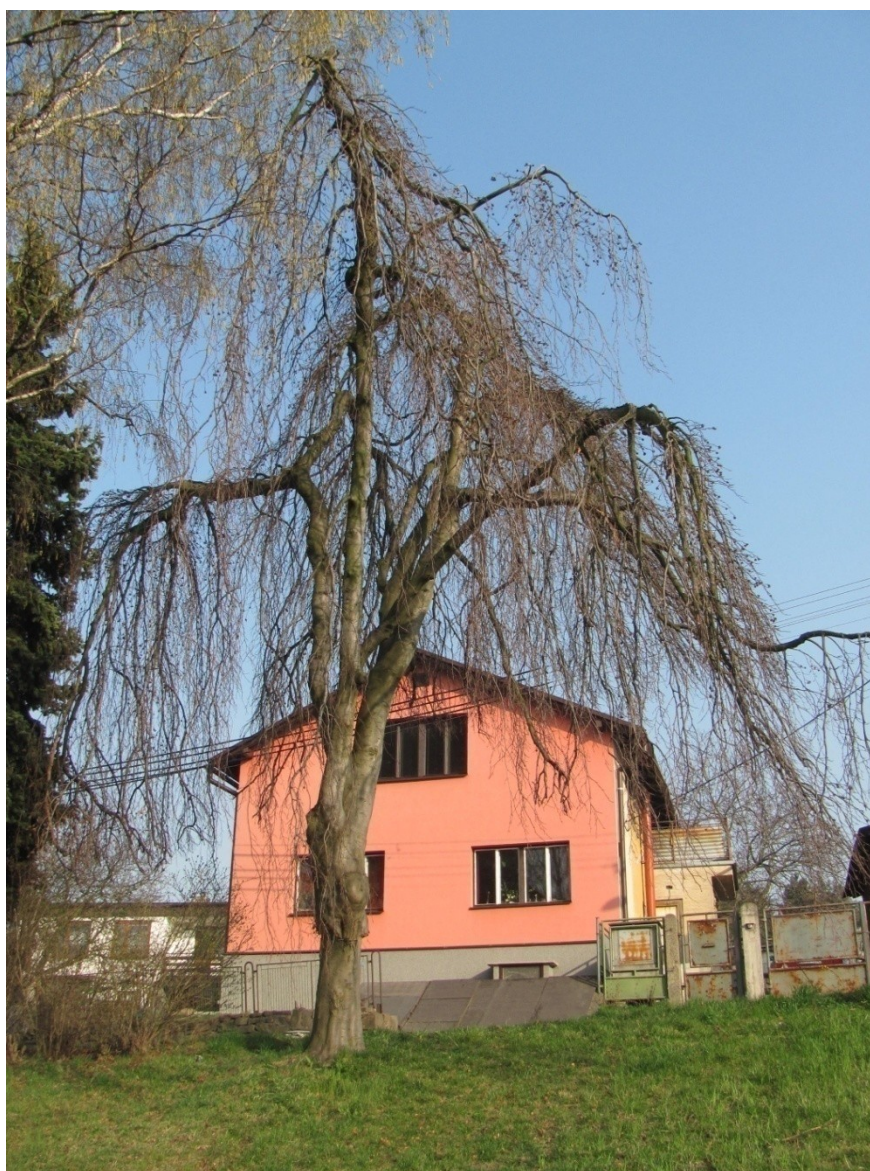
Pod č. 142 *Fagus sylvatica*, představující převislou formu koruny, viz. obr. č. 33. Jeho zdravotní stav je zhoršený, kmen má tvořený srostlými větvemi a ve spodní části kmene má hlubokou dutinu s hnilobou. Číslo 143 patří *Pseudotsuga menziesi*, která je z pohledu zdravotního stavu výborná. Strom č. 144 *Betula pendula* je taktéž hodnocen výborně, bez žádných prvků, zvyšující biologický potenciál. Pod čísla 145 – 147 jsou *Pseudotsuga menziesi*, které jsou všechny tři ve výborném zdravotním stavu. Na kmenech stromů se jen vyskytují malé výtoky mízy a spodní patra větví jsou proschlá. To je ale způsobeno tím, že jsou nahuštěné blízko sebe a neproniká mezi ně tolik světla. Koruny stromů, jsou ale v pořádku. Posledním stromem v této ploše je *Betula pendula*, která je hodnocena dobře, její nevýhodou je, že z jednoho kmene vyrůstají dva stromy, takže lze předpokládat, sníženou stabilitu stromu.

Obr. č. 33: Strom č. 142 – *Fagus sylvatica*. Zdroj: Bc. Lenka Skácelová, 2014.
